PROCES-VERBAL DE CONSTAT

Sur la commune de ROUSSON (Gard), sis 34 Bis Chemin de l'Aire de Salle d'une parcelle consistant en un terrain et une maison d'habitation cadastrée : Section BV N°84 pour une contenance de 8a 46ca.

Certifie m'être rendue ce jour, Commune de ROUSSON (Gard), 34 Bis Chemin de l'Aire de Salle, aux fins d'établir un état descriptif de l'immeuble cadastré Section BV N°84.

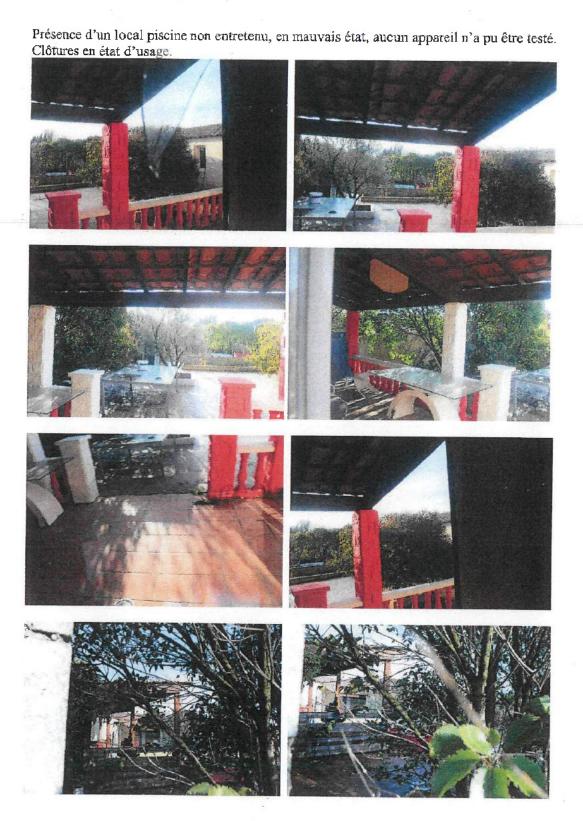
Arrière de la maison :

Présence d'une terrasse, carrelage et toiture en état d'usage.

Présence de divers végétaux.

Présence d'un pool house en mauvais état.

Présence d'une piscine non entretenue

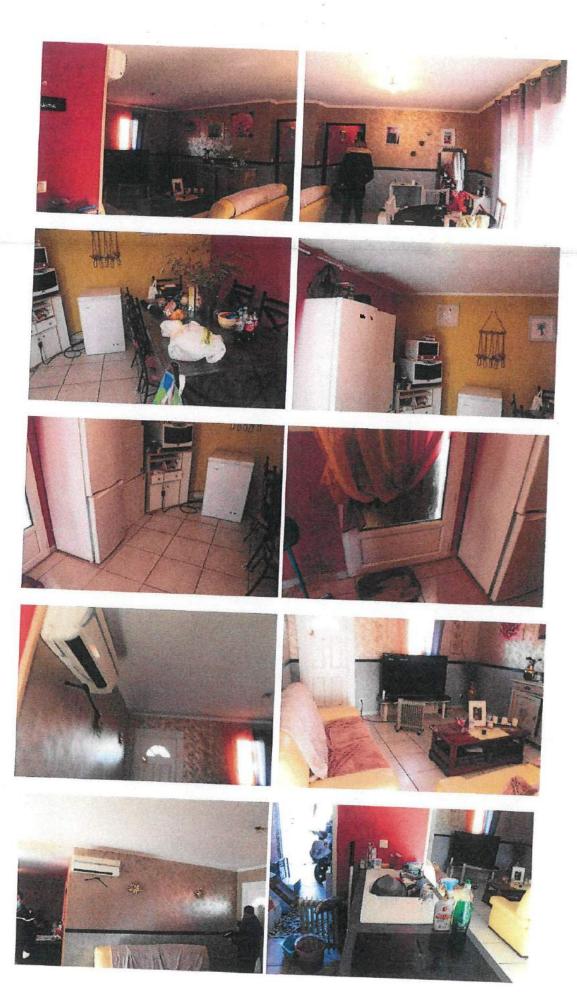
Pièce à vivre :

Porte d'entrée en très mauvais état.

Présence d'une climatisation cassée.

Murs peinture et papier peint, mauvais état, nombreuses traces et trous.

Présence d'une baie vitrée double, double vitrage cassé.

Présence d'une fenêtre double vitrage état d'usage, volets en bois mauvais état.

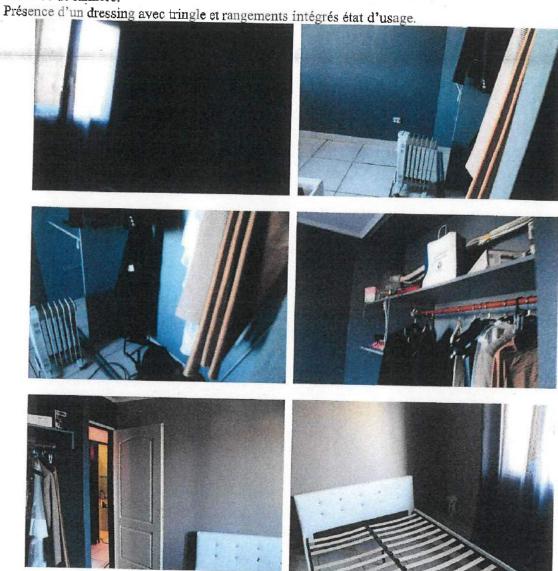
Chambre 2:

Murs papier peint, de nombreuses traces.

Présence d'une double fenêtre double vitrage PVC état d'usage, présence de volets en bois mauvais état,

Absence de lumière.

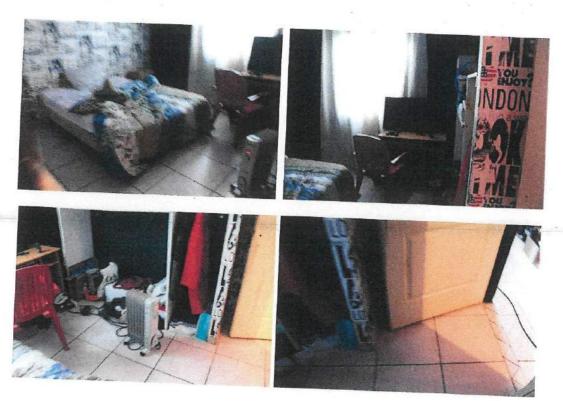
Chambre 3:

Murs papier peint, de nombreuses traces.

Présence d'une double fenêtre double vitrage PVC état d'usage, présence de volets en bois mauvais état.

Porte d'accès bois en mauvais état.

Absence de lumière.
