## **VENTE AUX ENCHERES PUBLIQUES** EN UN SEUL LOT

### **VILLA composée deux Appartements sur terrain avec Piscine & Hangar**

# PROCÈS-VERBAL DE DESCRIPTION

## PROCES VERBAL DE DESCRIPTION

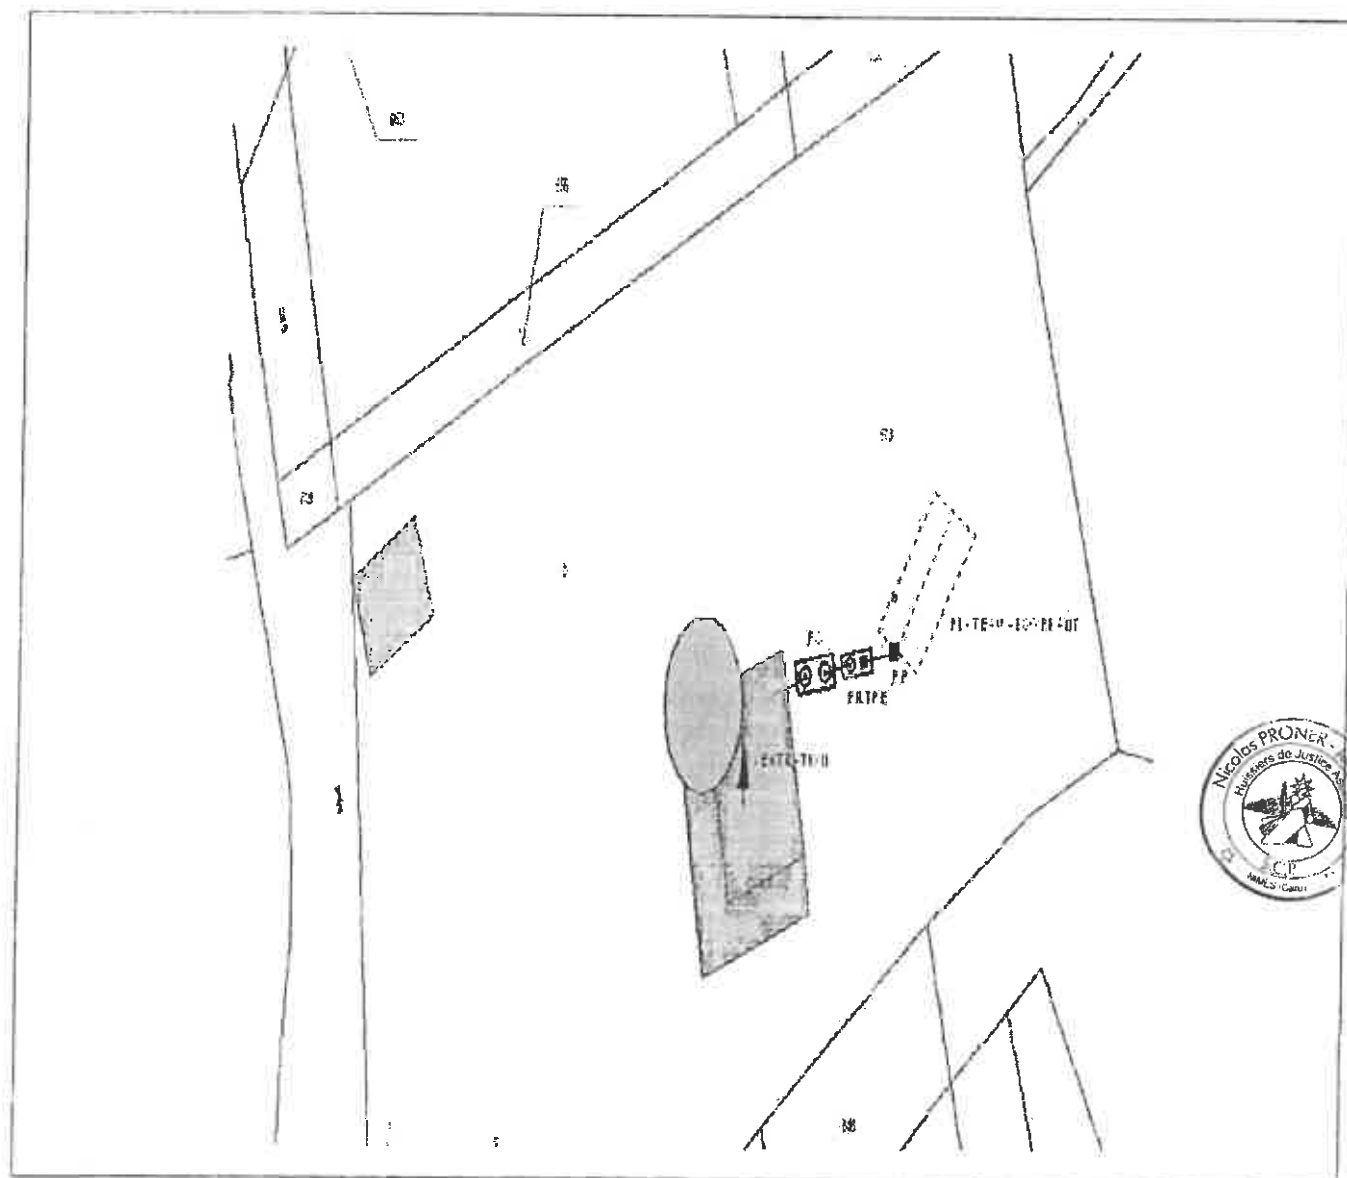
## SCHEMA DE L'INSTALLATION

Infiltration sous sol inadéquation filière-  
sol

Mode de rejet des eaux usées *Infiltration sous sol inadéquation filière-sol*
