## **VENTE AUX ENCHERES PUBLIQUES**

**EN UN SEUL LOT - À BESSEGES (30160)**

**30 Rue de la République, Section AD N° 126 (1a 85ca), ensemble immobilier : une parcelle composée de 10 lots sur 6 niveaux (Rdc + 4 étages et sous-sol) (10 appartements et 8 caves)**

## PROCES-VERBAL DE CONSTAT

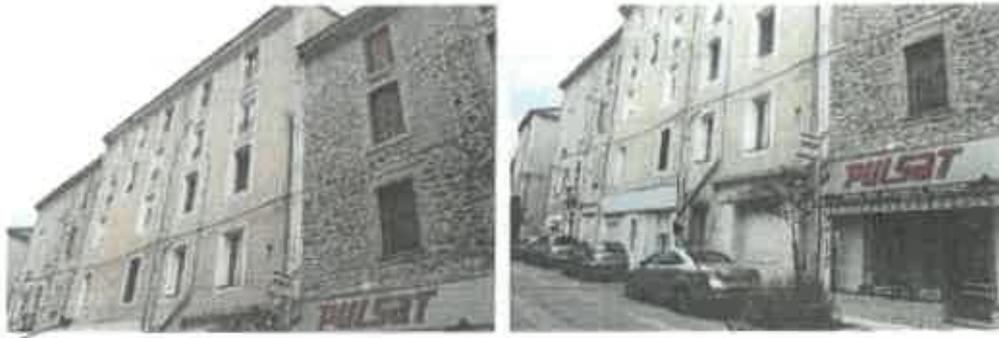
## Façade :

La façade est en état d'usage, recouvert d'un crépi, bon état général.

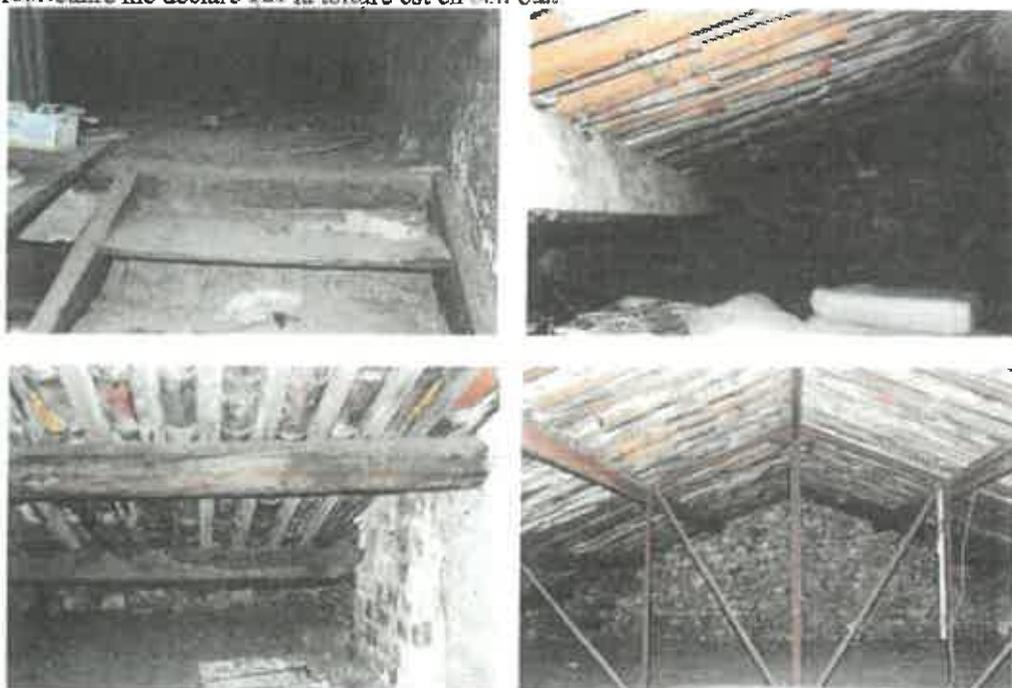
### Combles :

Plafond tuiles, sol brut, présence de poutres et murs en pierre ; présence d'ossature métallique.

Le propriétaire me déclare que la toiture est en bon état

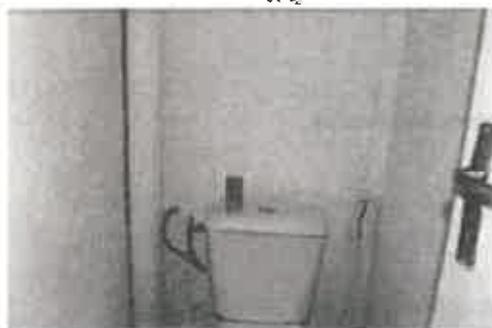
WC

Sol pvc mauvais état.

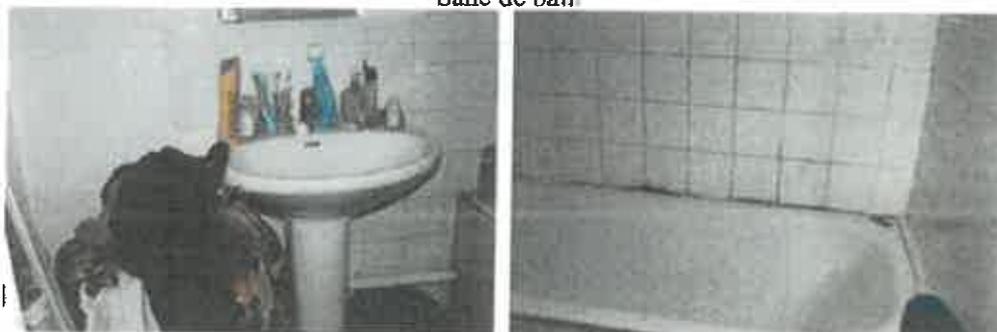
Salle de bain

Sol pvc mauvais état, sale.

Baignoire en état d'usage, faïence en état d'usage, joins à proximité de la baignoire sale, traces de moisissure.

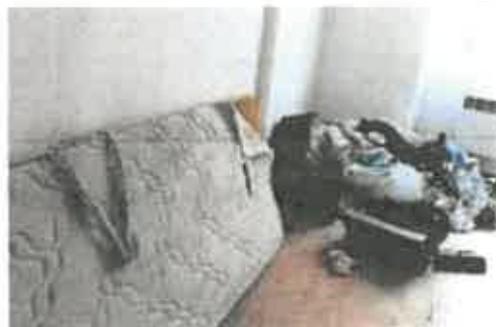
Chambre

Parquet flottant état d'usage.  
Murs et plafond peinture blanche état d'usage, plusieurs traces.  
Convecteur qui fonctionne.  
Fenêtre PVC double vitrage.  
Bouton de l'interrupteur cassé.

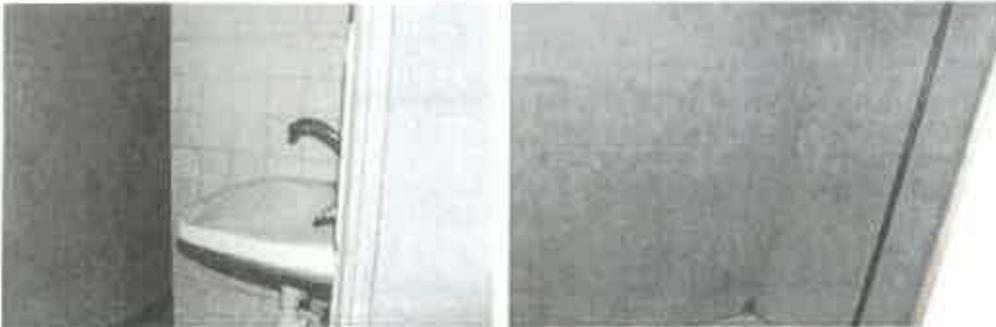
Salle de bain

Lavabo en état d'usage, robinetterie fonctionne  
Carrelage et faïence en état d'usage, sale.  
Baignoire état d'usage, avec robinetterie qui fonctionne, faïence en état d'usage, joints sales.  
Mur peinture état d'usage.
