VENTE AUX ENCHERES PUBLIQUES
EN UN SEUL LOT

MAISON DE VILLAGE
comprenant TROIS APPARTEMENTS
à ROQUEMAURE (30)

48, rue des Remparts et 29, rue Paul Bert

PROCES -VERBAL DESCRIPTIF

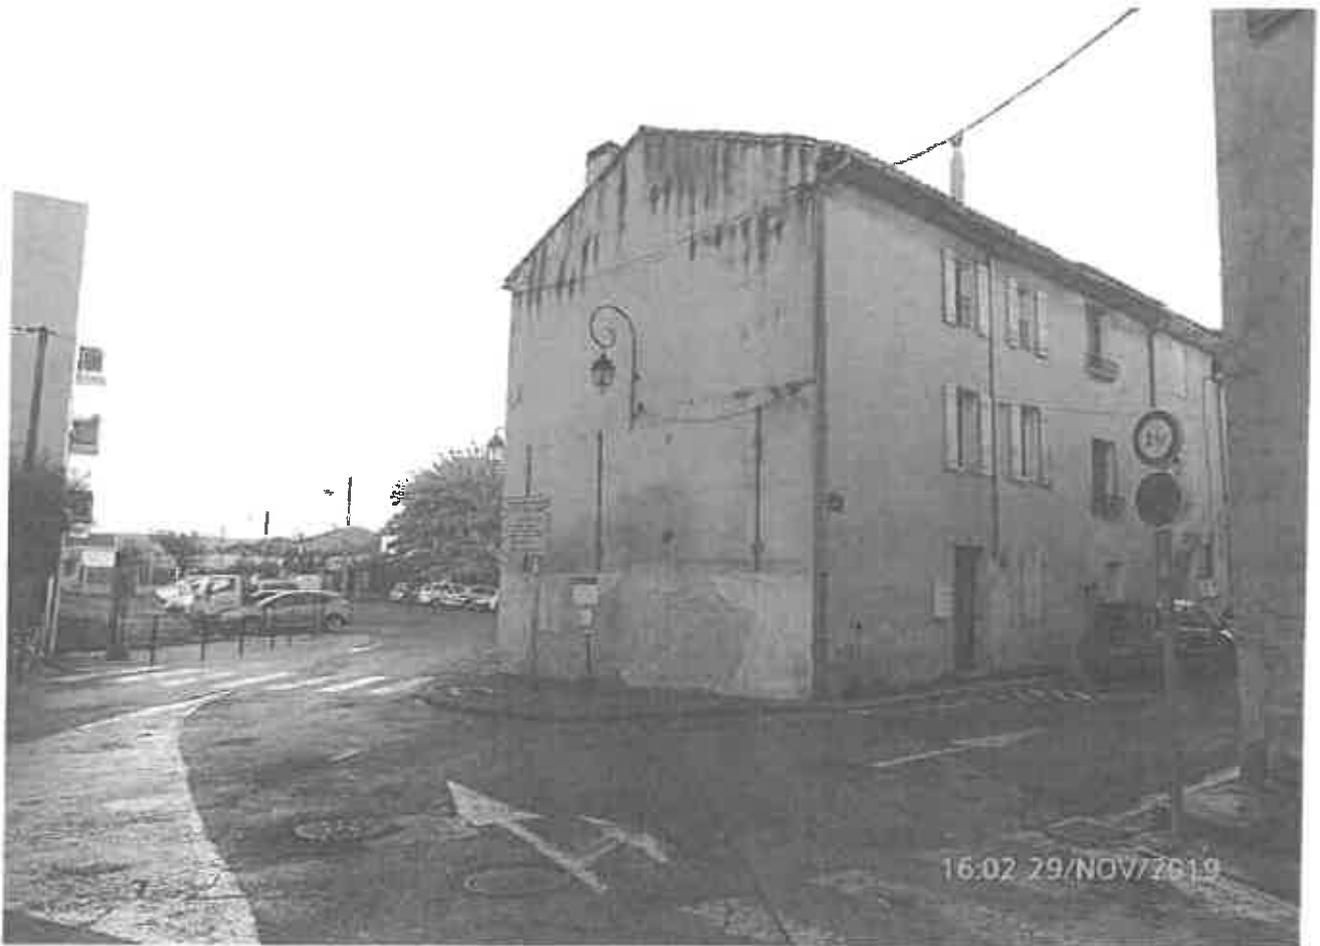
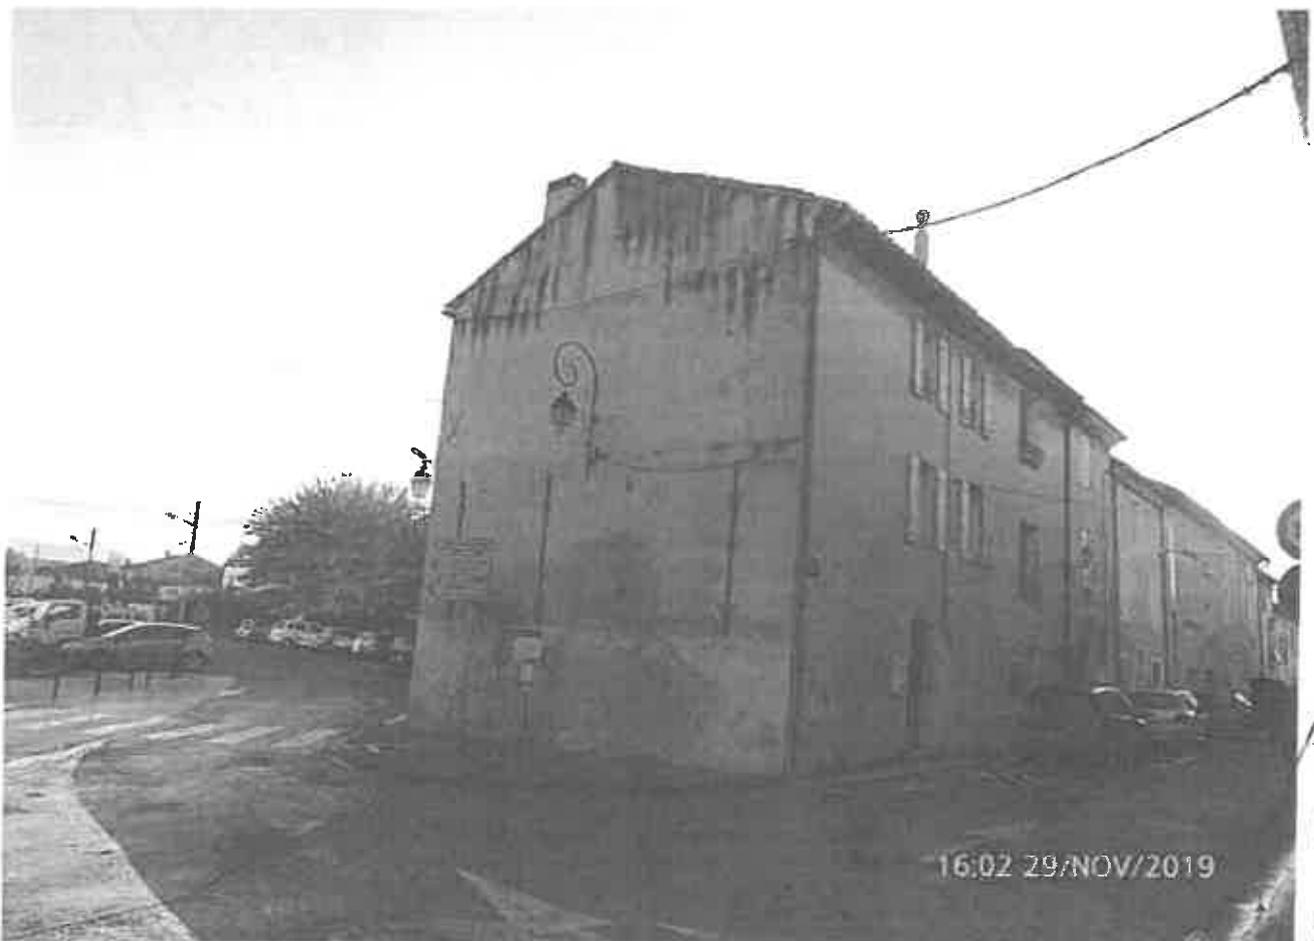
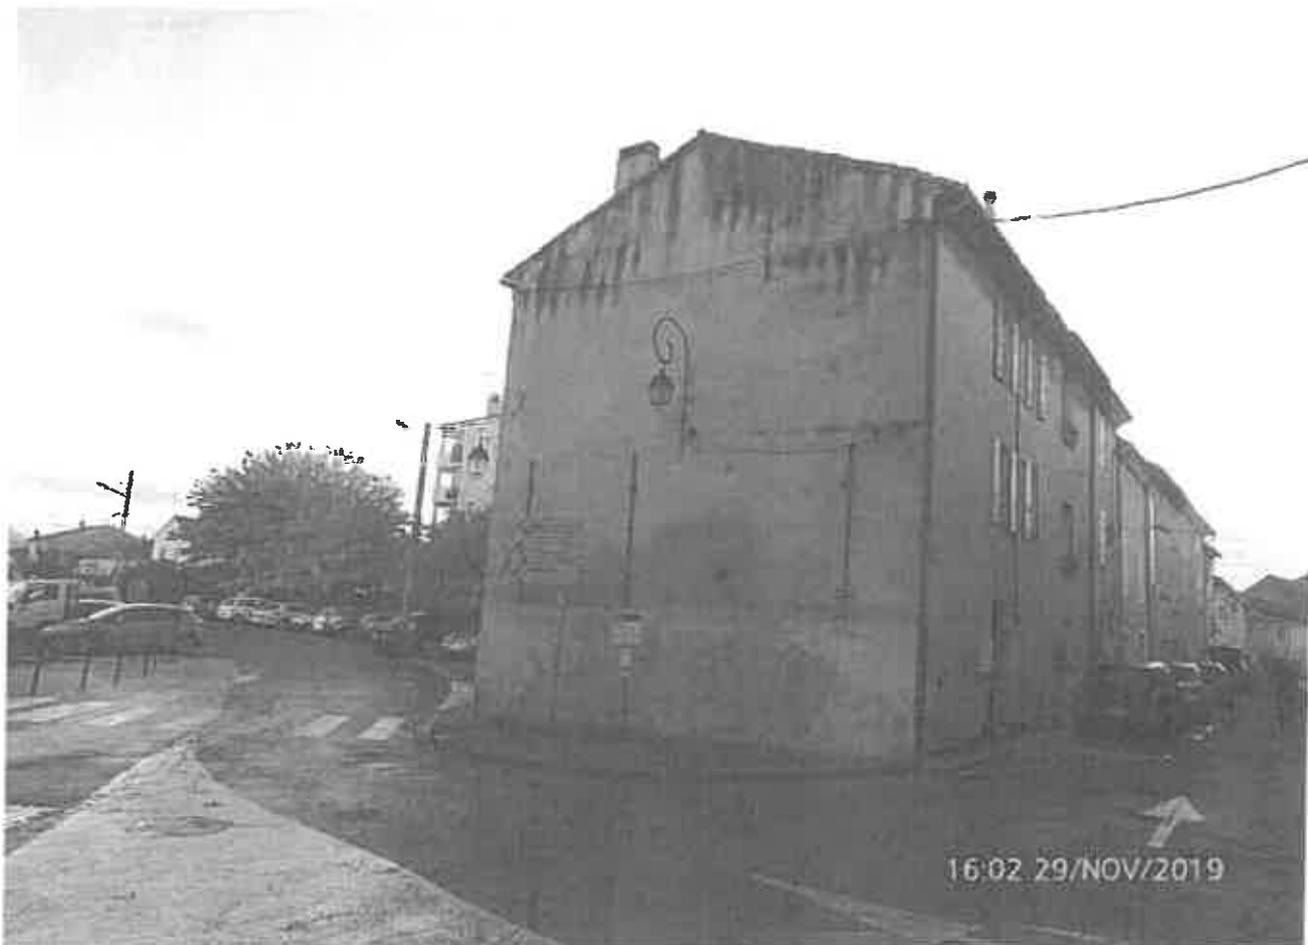
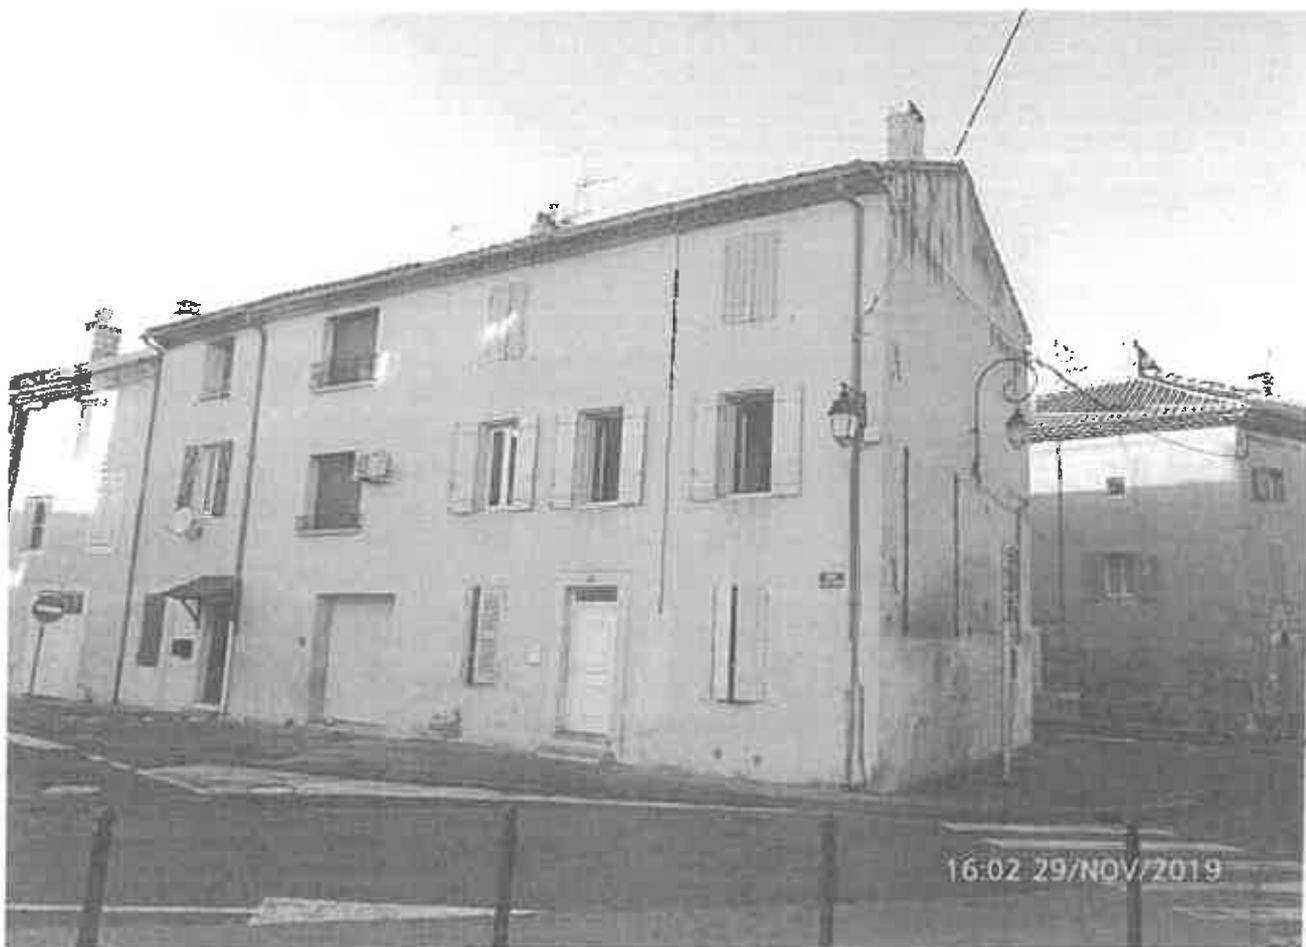
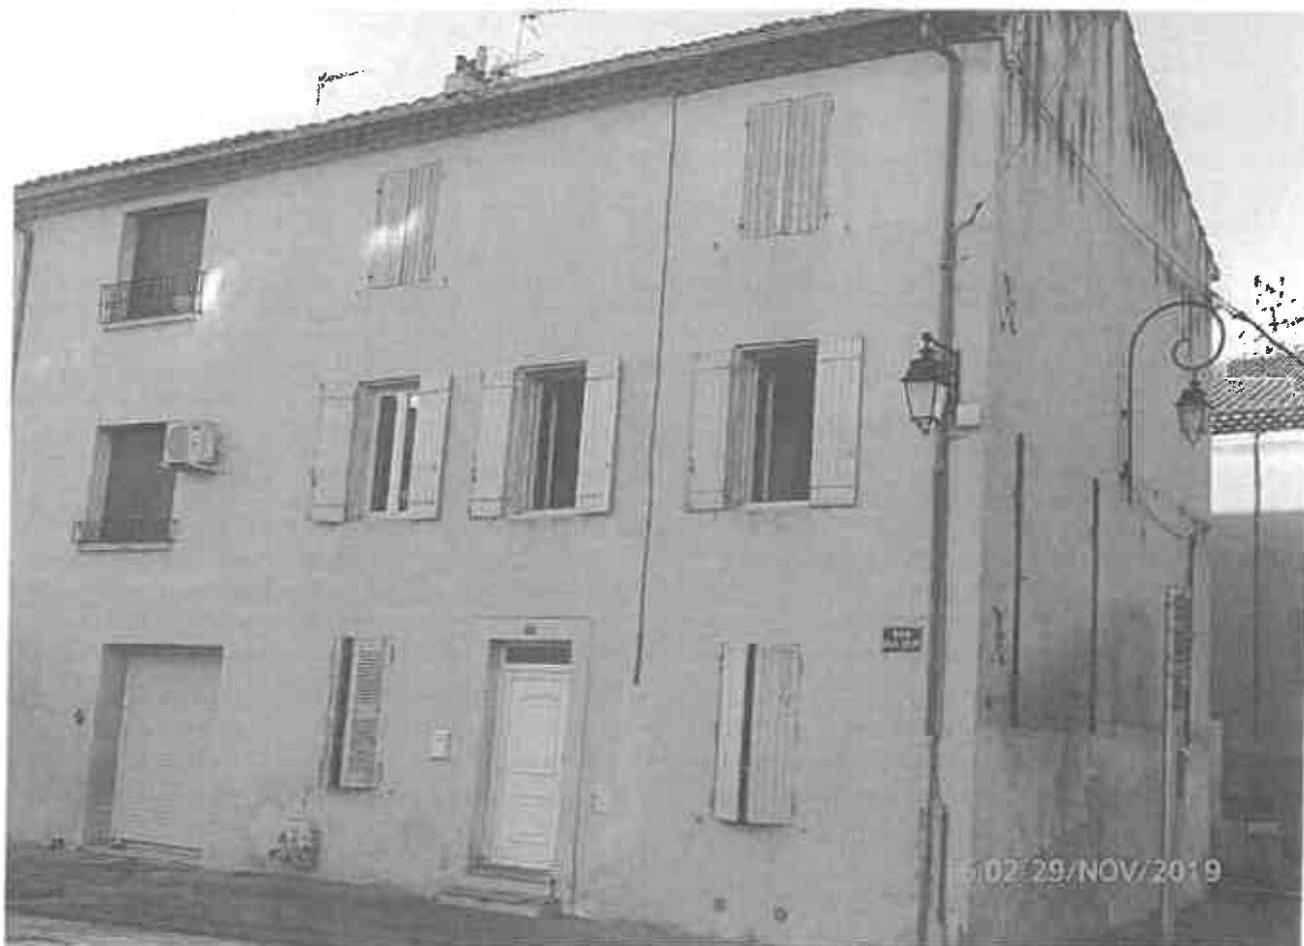
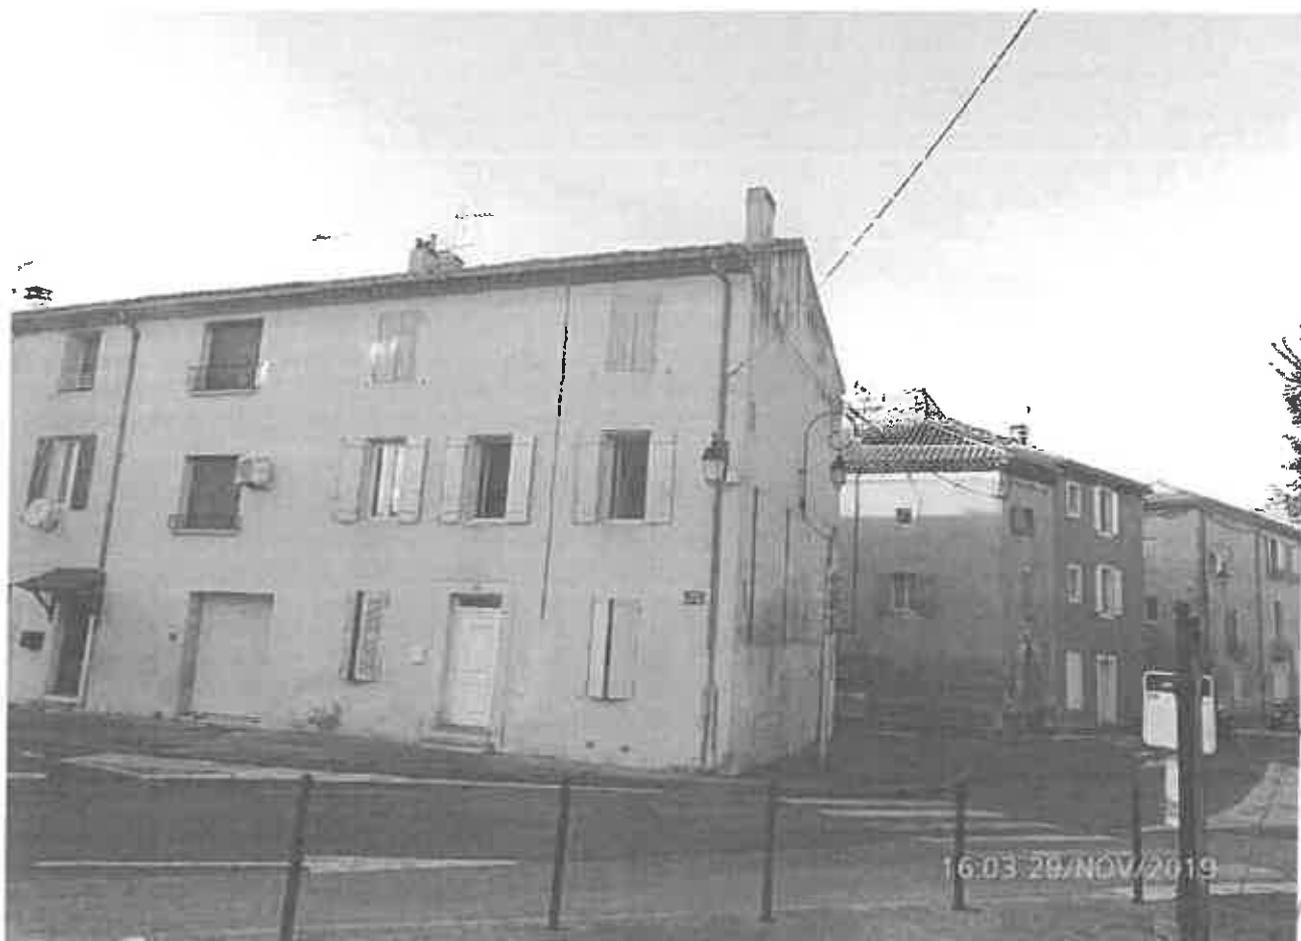
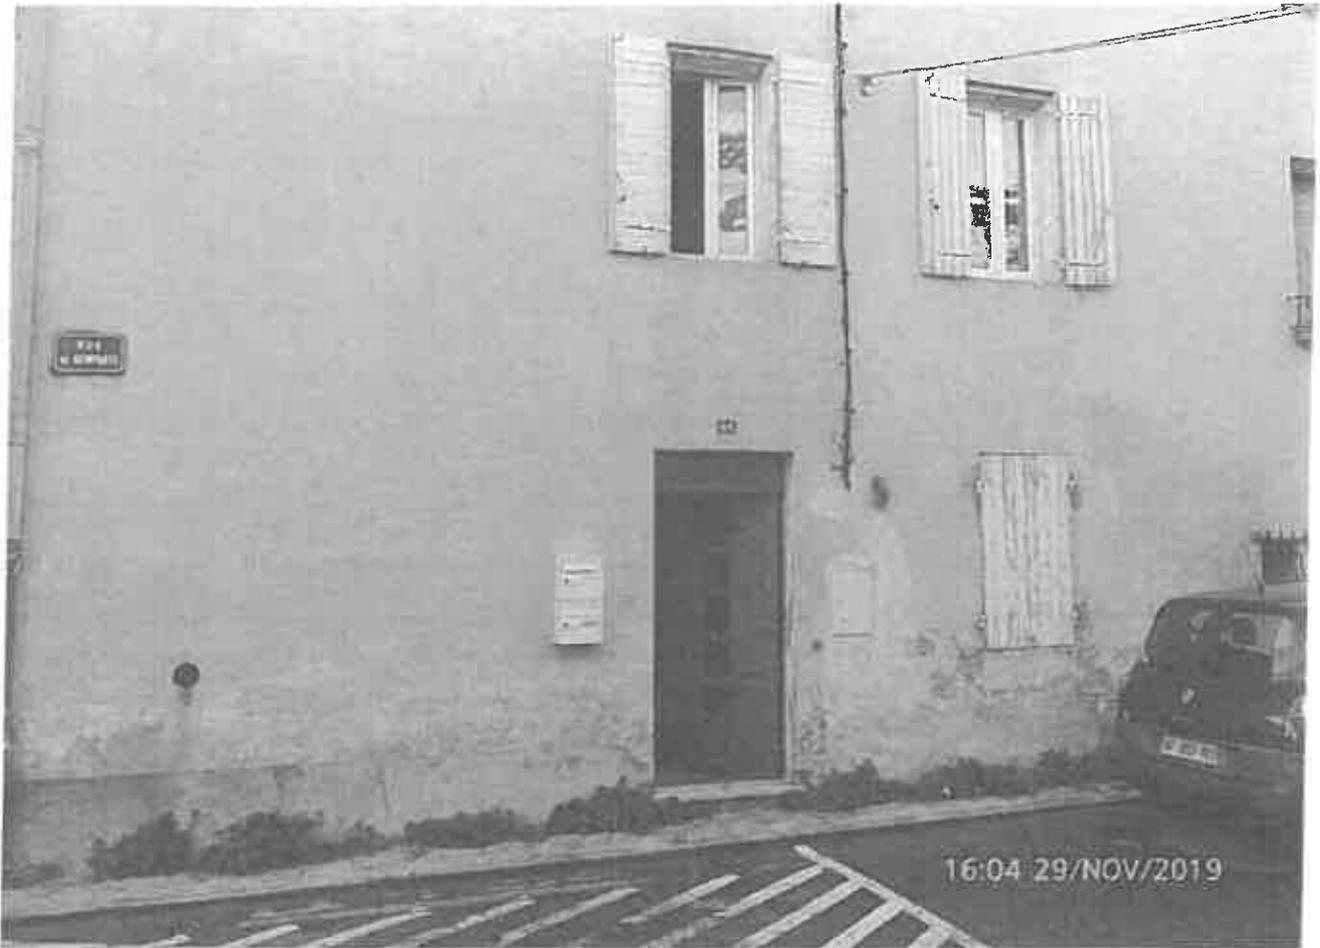
L'ensemble des façades reçoit un enduit ciment à l'aspect ancien, particulièrement tavelé au niveau et en périphérie de la ligne des rives.

La couverture à deux pans, qui reçoit des tuiles canals classique, accueille une souche de cheminée à proximité immédiate de la ligne de rive.

A ce titre et concernant la couverture, il existe de réels problèmes d'infiltrations qui touche plus particulièrement le lot du dernier étage de l'édifice.

Tant depuis la rue des Remparts que de la rue Paul Bert, il est visuellement aisé de constater que l'immeuble est partie intégrante d'un ensemble immobilier unique, très certainement naguère d'un seul tenant.

Depuis la rue des Remparts, l'accès se fait *via* une porte cochère, laquelle prend la forme d'un ouvrant bois, ancien et avec moulures, équipée en partie centrale de verres granitos qui, une fois ouvert, va déboucher sur la trémie et l'escalier, espace commun par nature.

Toujours côté rue des Remparts, la façade est ajourée par un ensemble de fenêtres, sises plus précisément aux premier et deuxième étages.

En embout de toiture, laquelle se voit agrémentée d'un double rang de génoises, je peux noter la présence de chéneaux en aluminium à l'aspect ancien.

Concernant les huisseries, très précisément celles extérieures, soit les volets, il est à noter, qu'en nature de bois, elles présentent un aspect ancien, puisque la peinture de couleur blanche qui les recouvre présente sur toute sa surface un aspect tout à la fois fané, mais également écaillé.

Un bloc de deux boîtes aux lettres, alignées l'une sous l'autre, se situe à gauche de la porte cochère rue des Remparts, alors qu'un coffret EDF est quant à lui présent à droite de cette même ouverture.

Concernant la façade édifiée rue Paul Bert, l'accès au local se fait donc depuis une porte en PVC de couleur blanche, laquelle porte sur son linteau le numéro 29.

Deux fenêtres ajourent, de part et d'autre de la porte, ce local unique sis au rez-de-chaussée.

Trois autres fenêtres, situées au premier étage, ainsi que deux au niveau du dernier étage, permettent d'ajourer très largement cette façade et les lots supérieurs.

A ce titre, un devis a été établi par les bons soins de l'Agence FONCIA sur ORANGE, chargée de la gestion locative, qui met en lumière des premiers travaux d'urgence à effectuer dans les meilleurs délais ; ce même devis alerte sur la nécessité future d'une réfection totale de la couverture.

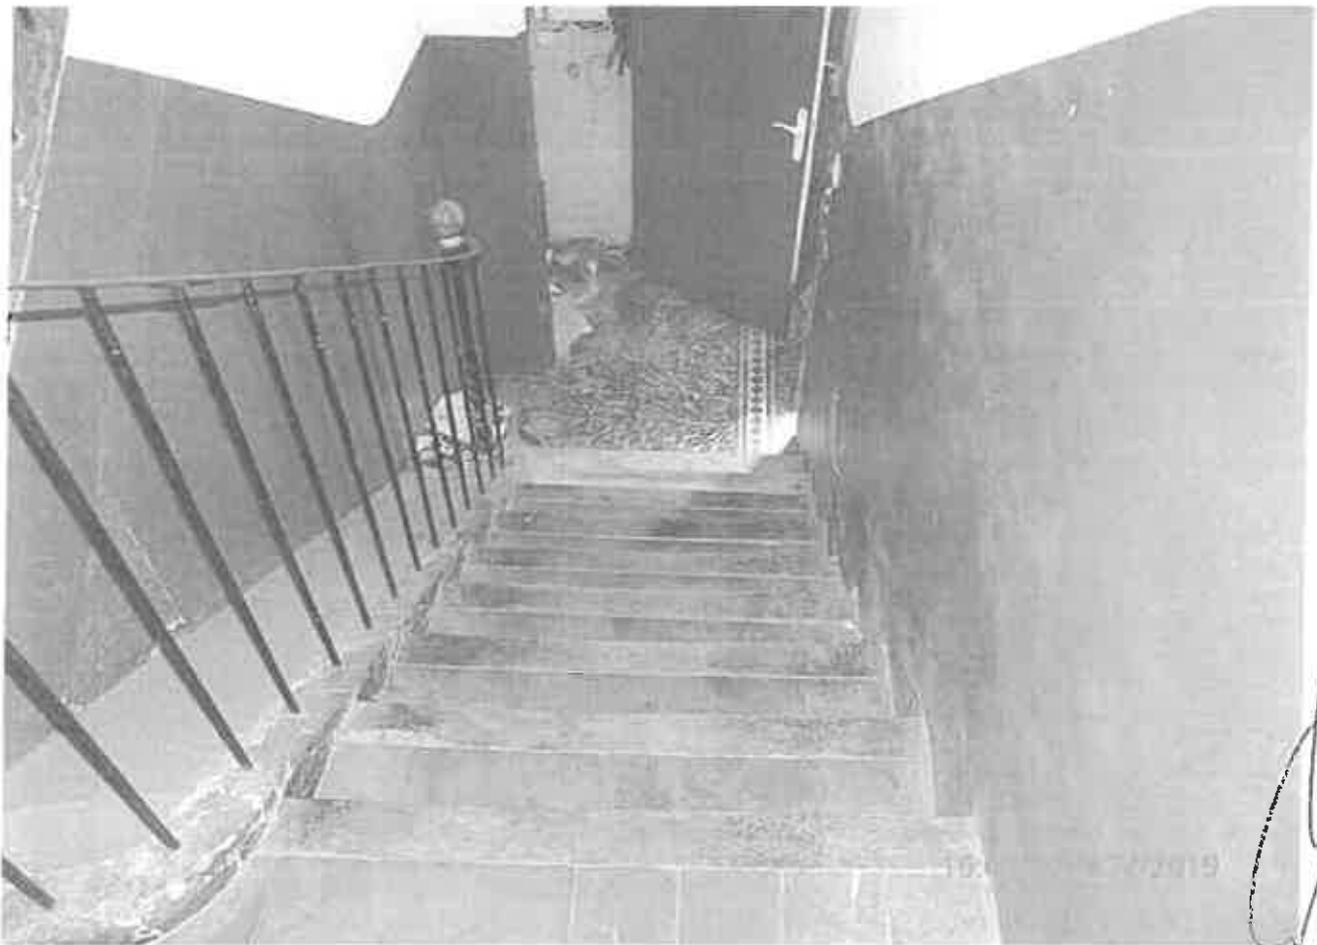
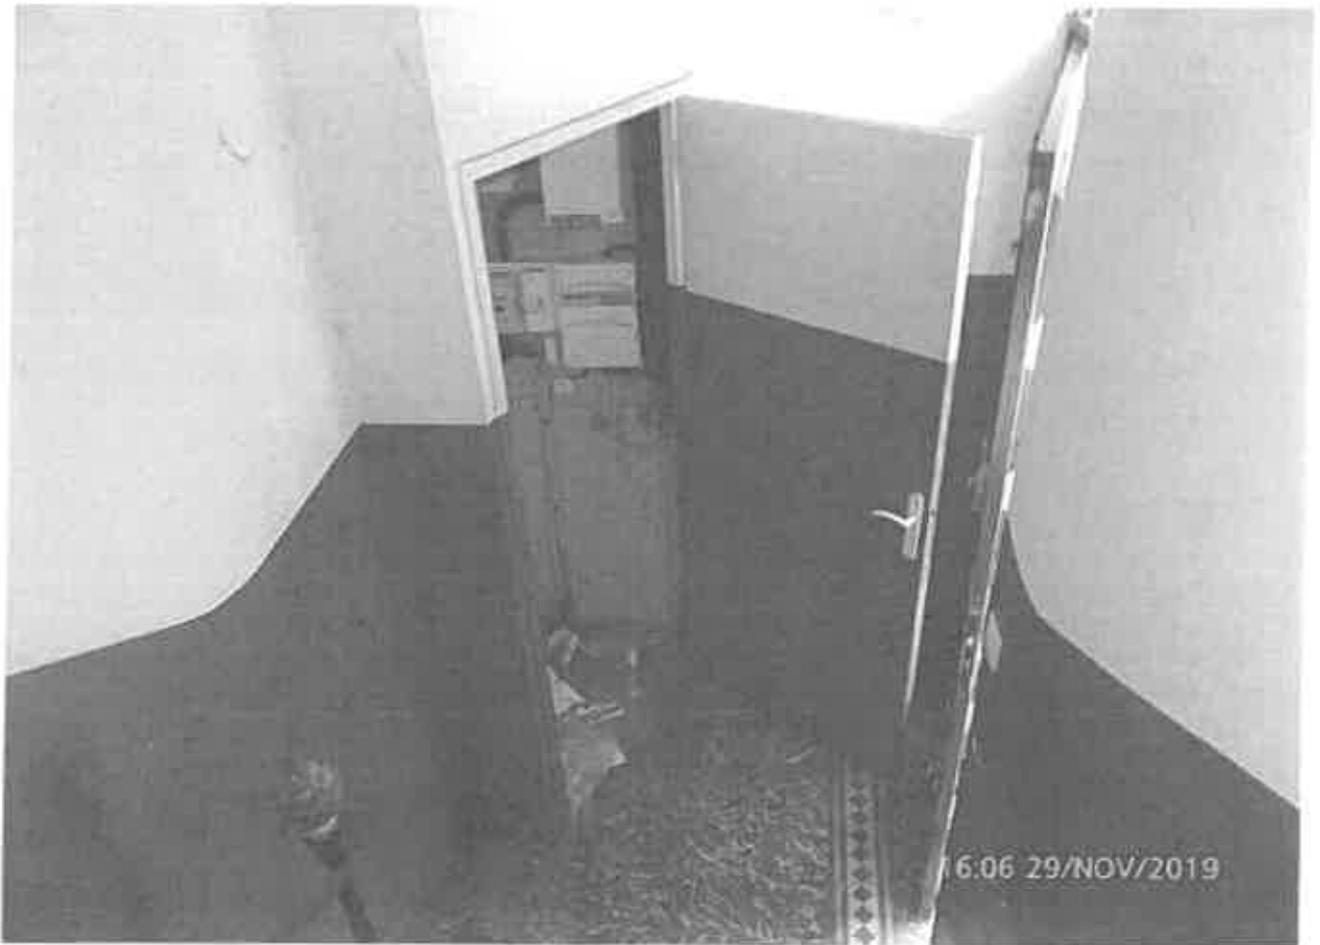
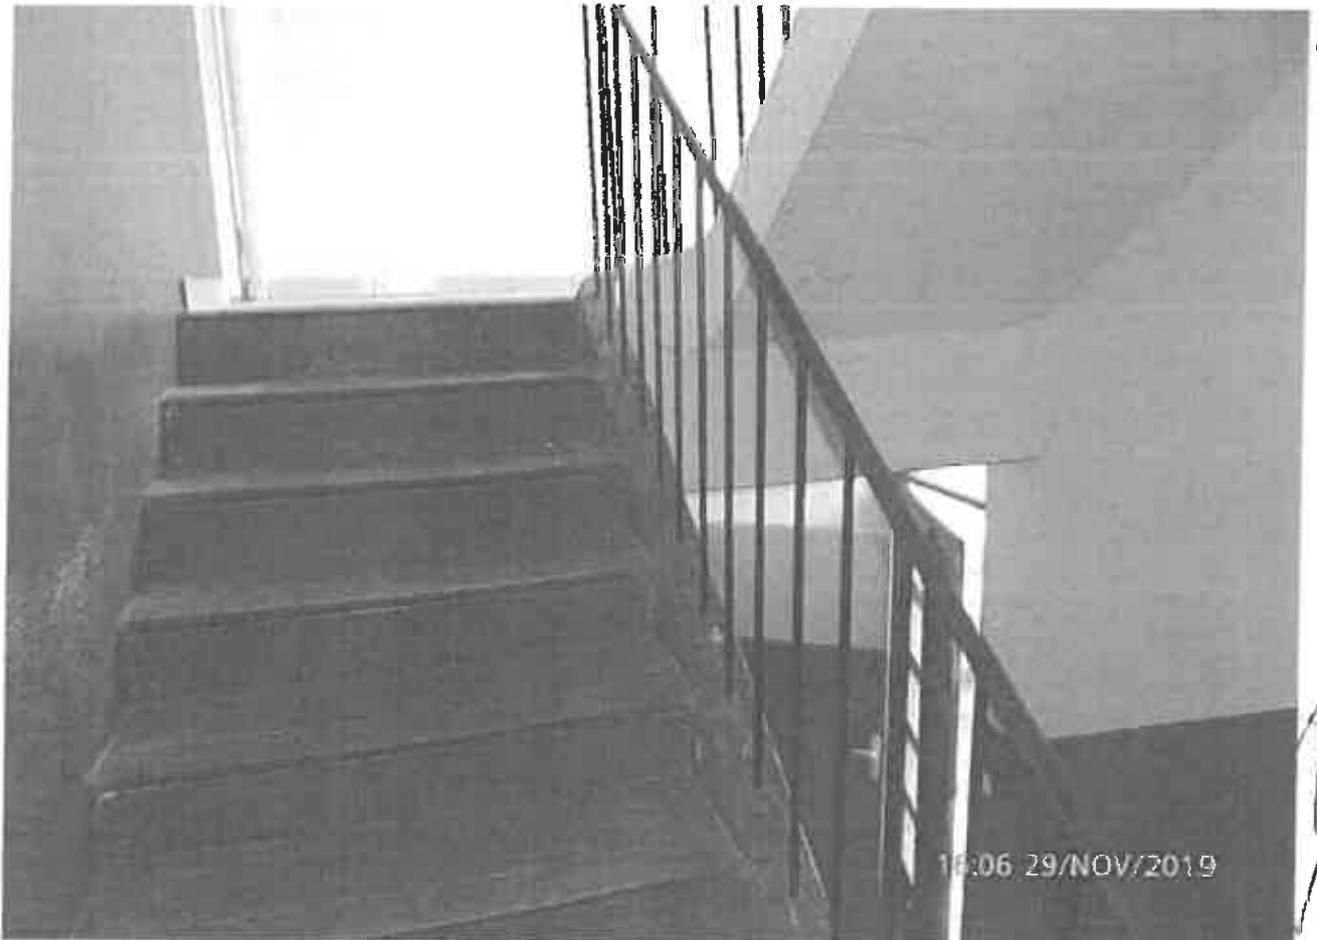
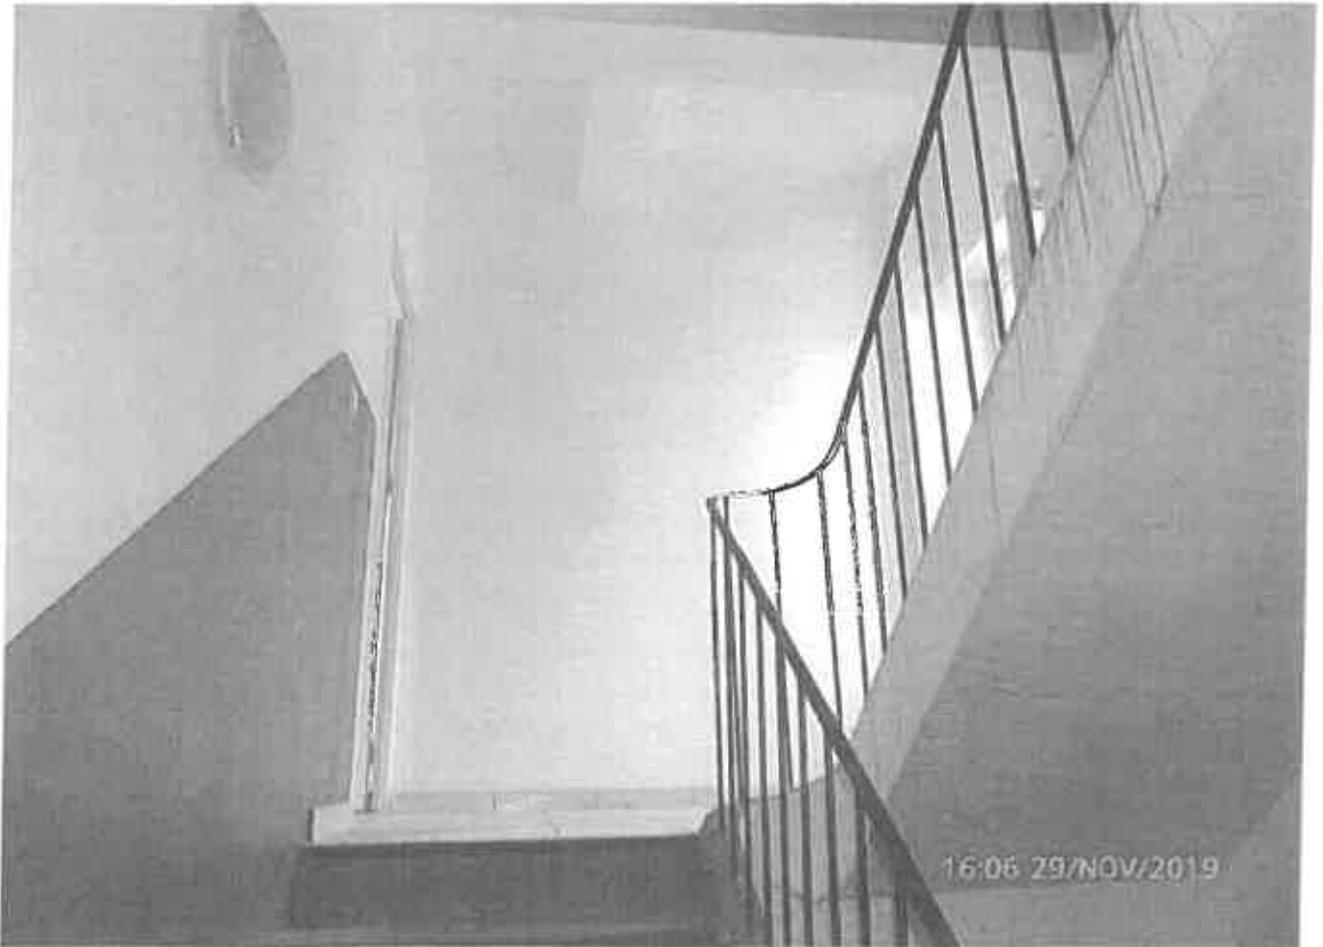
Revenu côté rue des Remparts, la porte cochère franchie, l'on débouche immédiatement sur une partie commune, laquelle comporte donc la trémie et l'escalier qui, sis en partie centrale, va desservir l'ensemble des niveaux supérieurs.

Côté droit, une simple porte type isoplane abrite une niche, laquelle regroupe un compteur LINKY, un disjoncteur ainsi qu'un petit tableau de fusibles ; cet ensemble électrique semble commander l'électricité des parties communes.

Au sol, mais également au niveau de l'escalier, sur marches et contremarches, l'on va trouver des vieux carreaux ciment ; à noter que les marches sont quant à elles soulignées au niveau de leurs arêtes par des lattes bois au vernis fané et écaillé.

Sur l'ensemble des murs de la cage d'escalier, l'on trouve l'application d'une peinture bi-ton, laquelle fait cohabiter une couleur grenat avec une couleur blanche, cette dernière en partie haute des supports.

A intervalles réguliers, soulignant chacun des paliers, des points lumineux sous forme d'appliques murales.

Côté droit, courant tout le long de l'escalier, une main courante en nature de ferronnerie.

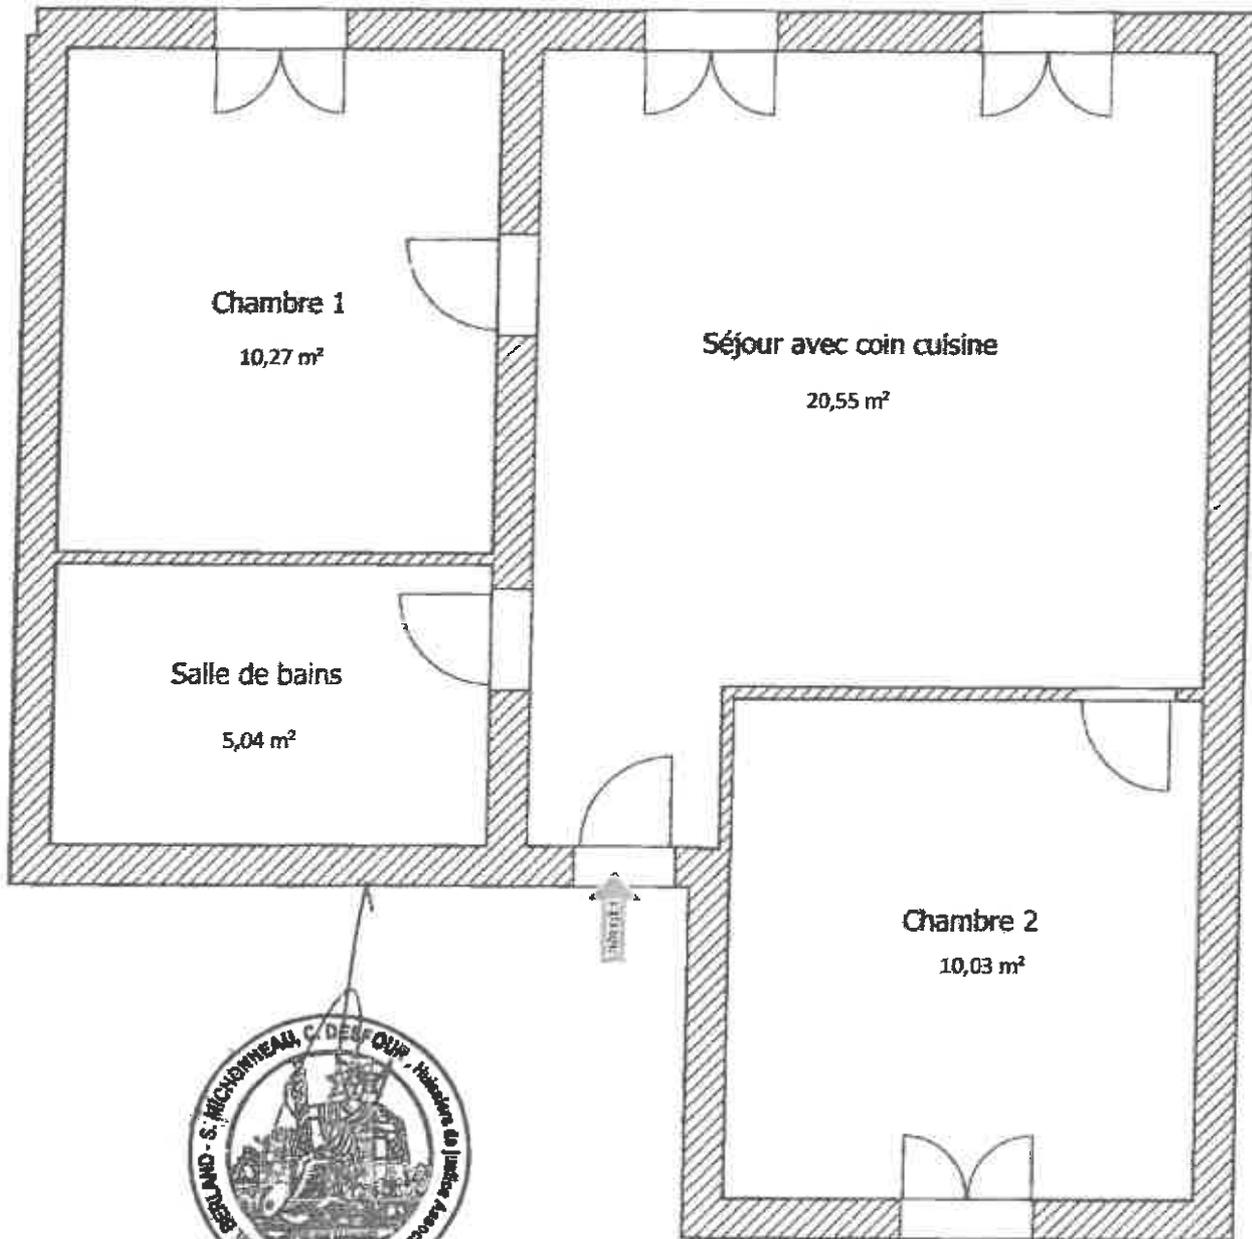
PIECE 2

PLANCHE DE REPERAGE USUEL			<i>Adresse de l'immeuble:</i>	48 Rue des Remparts & 29 Rue Paul Bert 30150 ROQUEMAURE
<i>N° dossier:</i>	2019-11-1133			
<i>N° planche:</i>	1/3	<i>Version:</i> 1	<i>Type:</i> Croquis	
<i>Origine du plan:</i>	Cabinet de diagnostic		<i>Bâtiment – Niveau:</i>	Immeuble principal - Appt n°1 - 1er étage
