## **VENTE AUX ENCHERES PUBLIQUES**

**EN UN SEUL LOT - À BESSEGES (30160)**

**30 Rue de la République, Section AD N° 126 (1a 85ca), ensemble immobilier : une parcelle composée de 10 lots sur 6 niveaux (Rdc + 4 étages et sous-sol) (10 appartements et 8 caves)**

## PROCES-VERBAL DE CONSTAT

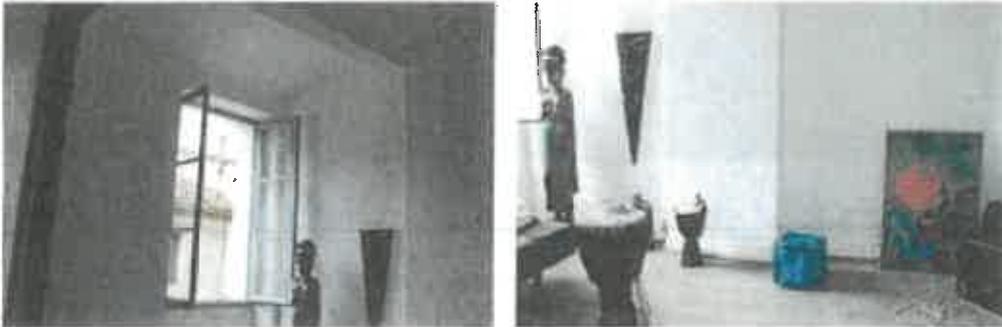
Salon

Fenêtre PVC double ouverture simple vitrage avec volets en bois qui fonctionnent.

Peinture blanche état d'usage murs et plafond, nombreuses traces.

Parquet flottant.

Convecteur qui fonctionne.

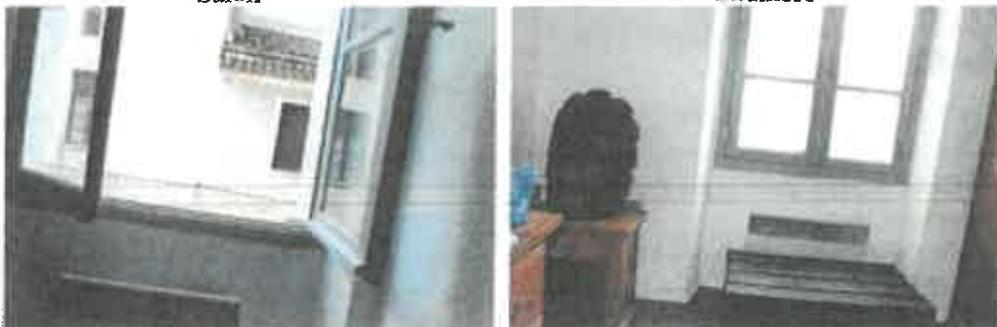
Chambre

Sols carrelage état d'usage

Murs et plafond peinture blanche état d'usage, plusieurs traces.

Convecteur qui fonctionne.

Fenêtre PVC simple vitrage avec volets en bois qui fonctionnent.

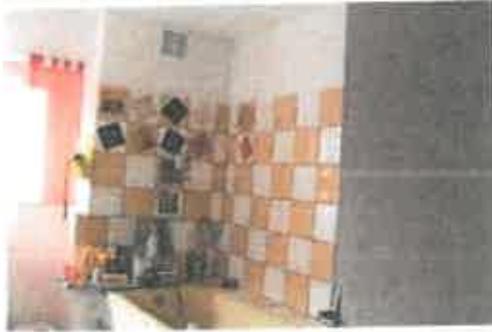
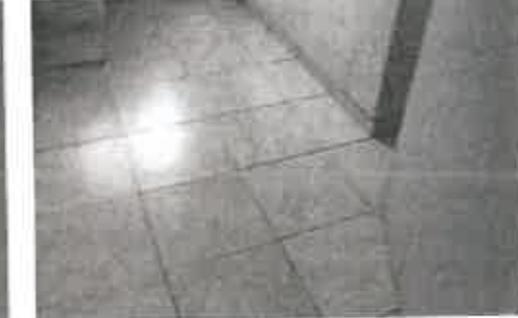
Salle de bains

Lavabo en état d'usage, robinetterie fonctionne  
Carrelage et faïence en état d'usage.  
Baignoire en bon état, avec robinetterie qui fonctionne, faïence en bon état.  
Peinture plafond et mur bon état.

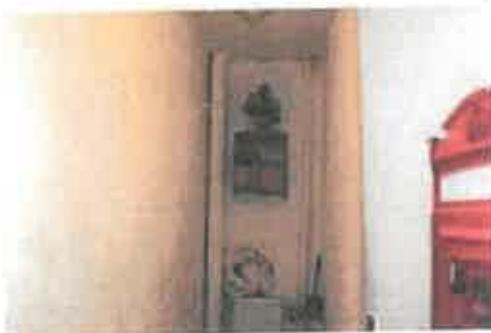
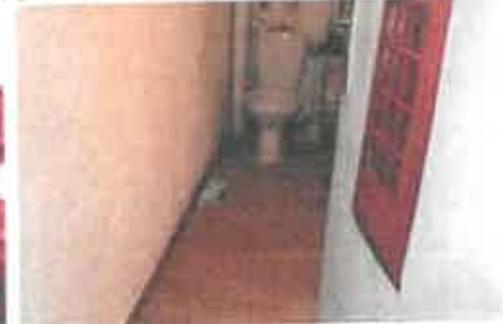
Peinture murs et plafonds, état d'usage.  
Parquet flottant état d'usage.  
Bloc WC avec chasse d'eau qui fonctionne, et cuvette.  
Porte d'accès très sale.

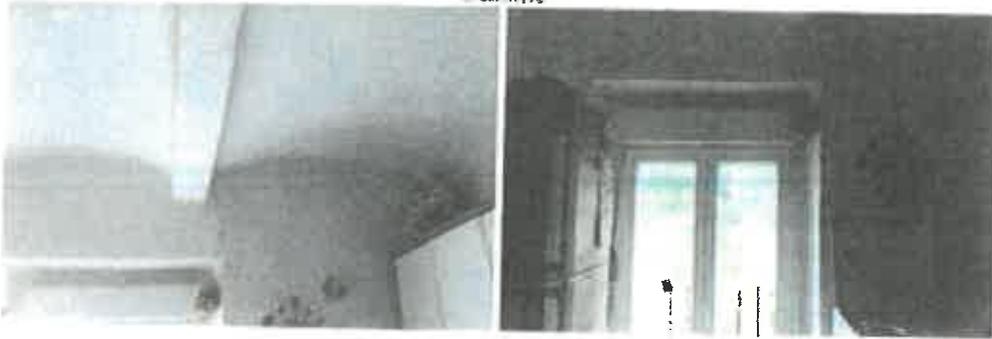
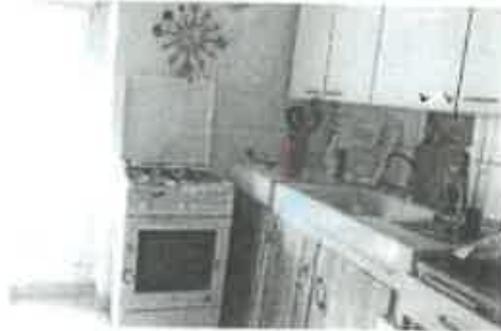
Fenêtre bois double ouverture simple vitrage avec volets en bois qui fonctionnent.

Peinture blanche état d'usage murs et plafond.

Sol carrelage état d'usage.

Cuisine non équipée, robinetterie fonctionne.

Faïence état d'usage.  
Néon qui fonctionne.  
Convecteur qui fonctionne.  
Grille aération.

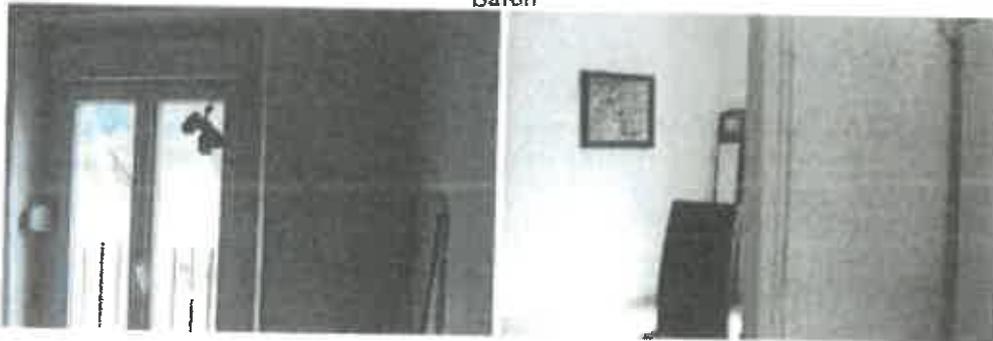
Salon

Baie bois double simple vitrage avec volets en bois qui fonctionnent.

Peinture blanche état d'usage murs et plafond.

Sol carrelage état d'usage.

Convecteur qui fonctionne.
